Langzeittest Claas Axion 870

# 5 000 Stunden abgerackert

Der Axion 870 ist die Universalwaffe für den Lohnunternehmer-Alltag.  
Geschont wurde das von uns besuchte Modell in knapp 5 000 Stunden jedenfalls nicht.  
Das Reparaturtagebuch ist zwar gefüllt, aber vor allem mit vielen Kleinigkeiten.

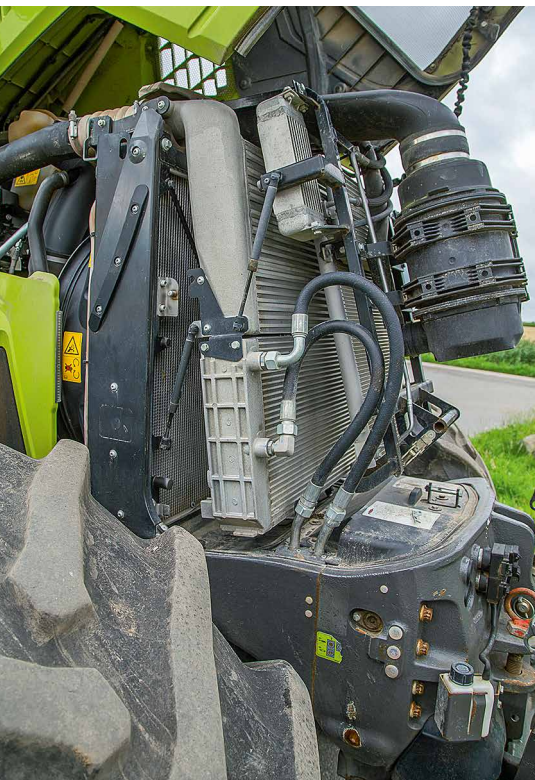
Der FPT-Motor zeigte sich stark in den geleisteten Stunden. Hier gab es bis auf ein gebrochenes Turboladerschutzblech keine Ausfälle.

So gab es während des Tests im Bereich des Motors außer einem defekten Hauben Schloss und einem Tausch des Motorkeilriemens nach 4600 h keine ernsthaften Baustellen. Die abgebrochene Hitzeschutzklappe des Turboladers sortieren wir im Bereich „Kleinkram“ ein.

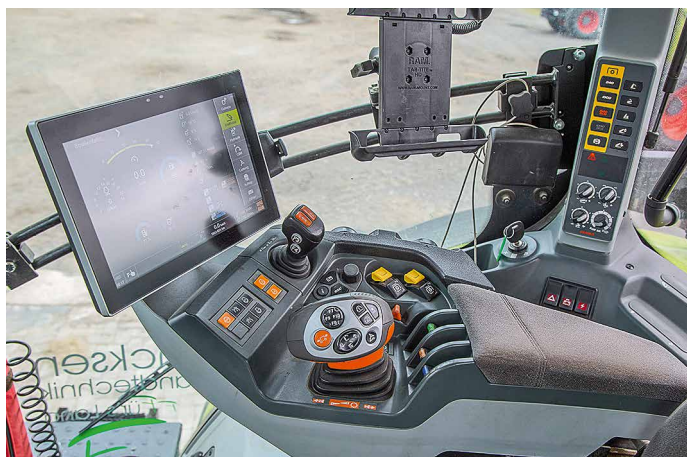
Eine Armlehne auch für nicht „Terminal-Typen“. Der Besitzer ist von der einfachen Bedienung überzeugt. Der Cmotion-Fahrhebel hält bisher drei Jahre ohne Probleme.

Andersherum bietet die Armlehne auch viel Einstellpotenzial für den, der es möchte. Die belegbaren F-Tasten auf dem C-Motion-Fahrhebel und aber das umfangreiche Vorgehendemanagement werden hier erwähnt. Der Fahrhebel wird ergonomisch als sehr gut bewertet und hat auch nach knapp

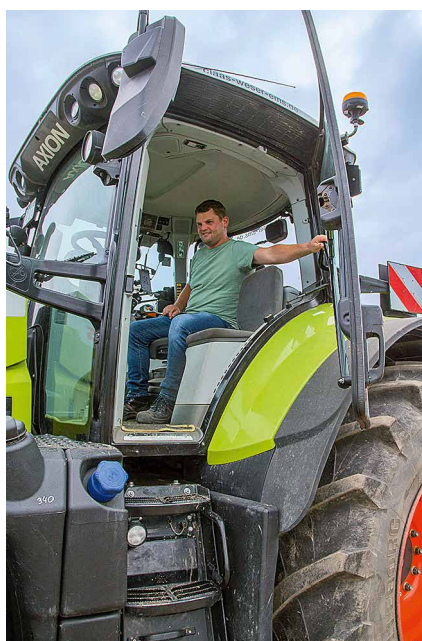
Gelobt wird die Rundumsicht, kritisiert das Schließen der Türen.

der Beleuchtung und der perfekt integrierten, staubdichten Werkzeugschublade. Das größte Manko der Kommandozentrale ist die schwer und schlecht schließende Tür. Die Sicht nach vorne entlang der Haube auf die Koppelpunkte bzw. das Frontanbaugerät gefällt den Walzfahrern auf dem Betriebs, die Sicht auf den Anbauraum nach hinten wird schlechter bewertet.

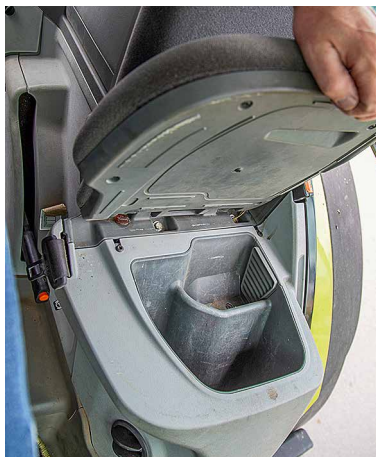
Positiv: Das integrierte Kühlfach unter dem Beifahrersitz.

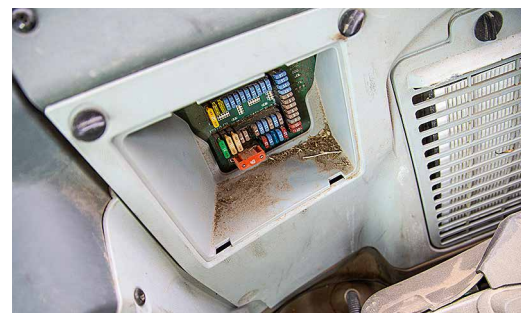
Negativ: Die Sicherungen sind an drei Stellen am Schlepper verteilt, wobei einige Abdeckungen mit Torx-Schrauben geöffnet werden müssen.

Als der Axion nach 3095 h nicht mehr starten wollte, hat man zunächst nach defekten Sicherungen an den drei Orten am und im Schlepper gesucht. Grund war aber nur ein loser Kabelschuh direkt am Anlasser, der neu verpresst wurde.

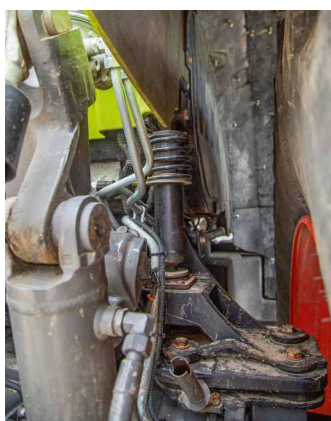
Links: Die Hubkraft passt, leider platzte die Hauptzuleitung zu den Steuergeräten. 70 l Öl landeten auf dem Silagehaufen.

Der Ausfall war überschaubar, schlimmer kam es bei 1925 h: Aus heiterem Himmel platzte die Versorgungsleitung der Hydrauliksteuergeräte im Heck. Diese ist nicht nur dick, sondern die Axialkolbenpumpe mit 205 l/min Förderleistung sorgte dafür, dass sich 70 l Hydrauliköl schnell im Silo verteilen...

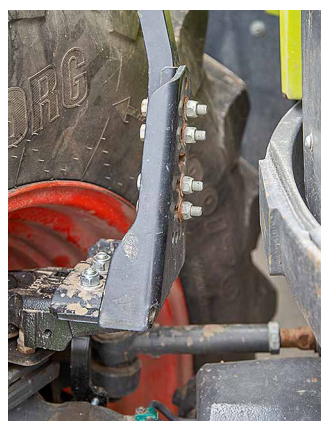
Rechts: Die Halterung der Kotflügel musste erneuert werden. Die Langlöcher sind für die feste Montage der Kotflügel ungeeignet.

Bei der 3559-h-Wartung wurden Spurstangen und die schwenkbaren Kotflügelhalter erneuert. Die ruckartigen Lenkbewegungen des Lenksystems setzen der Mechanik wohl ordentlich zu. Zudem werden die Langlöcher der Koflflügelhalter kritisiert, weil sich die Abdeckungen über kurz oder lang immer wieder verstellen.
